celkem došlo ke třem prasknutím hadiček uvnitř bytových jednotek v průběhu posledních 365 dní, to poslední ale bylo "katastrofální" - protože nikdo nebyl doma, když to prasklo.

**Proto žádáme všechny vlastníky, abychom předešli podobným haváriím, aby v krátké době provedli výměnu všech přívodních hadiček, které jsou na WC (přívod vody do nádržky splachování), v koupelně a v kuchyni (přívod vody k baterii umyvadla) – doporučené odborníky hadičky viz níže.**

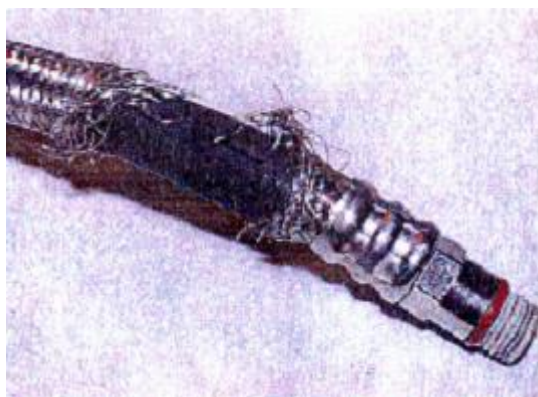
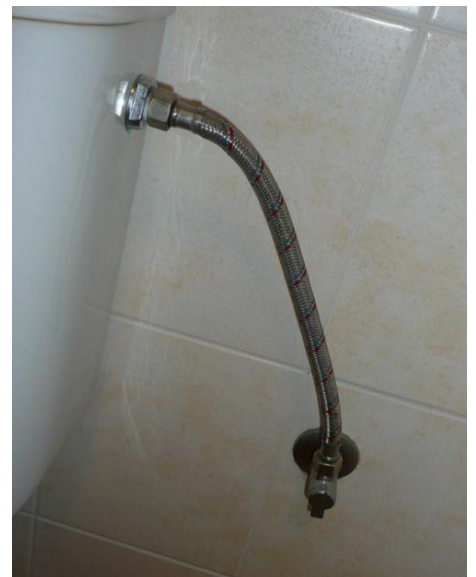
Stará hadička propojovací nerezová MM 3/8 x 3/8 30 cm:

Propojovací hadičky jsou údajně na konci své životnosti a navíc jsou vyrobené v Číně.

**Žádáme tímto vlastníky bytových jednotek, aby výměnu provedli do konce roku 2013.**

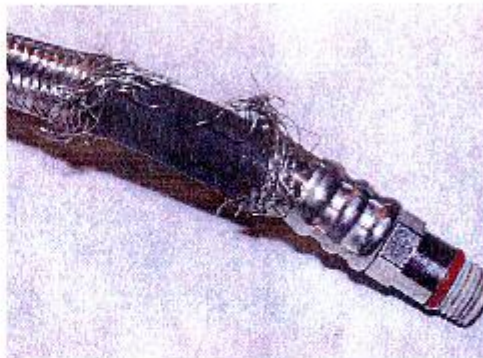
Dopad posledního vytopení: majitel nebyl doma, nahromadila se voda v bytě natolik, že proudem tekla skrze na balkon a z něho ven, a zároveň došlo k vytopení bytů v nižších poschodích a poškození omítek společných prostor, poničení některých obvodů elektroinstalace, konkrétně například napájení čipového systému, STA, UPC, výtah byl mimo provoz, světlo v R6 v chodbách stále svítí, kompletně zničený interiér bytu – viz leták níže.

Zhruba před týdnem, 1. listopadu mě v práci dostihla informace, že se z našeho bytu valí voda. Ač jsem dělala vše, co umím, dorazila jsem domů až za hodinu a rozměry katastrofy mě zcela zdecimovaly.

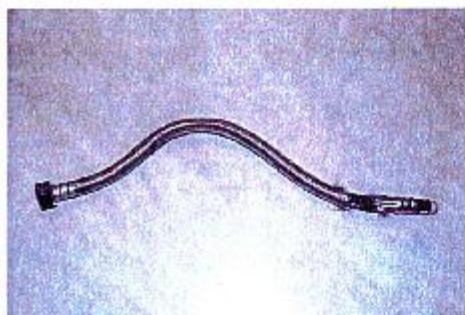
Příčinou celé naprosté zkázy byl prasklý přívod vody do umyvadla v koupelně. Vodovodní hadice, která by měla vydržet daleko déle, praskla v délce dvou centimetrů a způsobila následně kompletní devastaci celého bytu.

Při následné výměně hadic se ukázalo, že i druhá, vedoucí teplou vodu, vykazuje významné vydutí a v blízké době u ní hrozila stejná destrukce včetně možných následků.
